NOTAT

Projekt **Belægningsregistrering**
Kunde **Planetbyens Grundejerforening**
Notat nr. **1**
Dato **06-12-2012**
Til **Lars Schubert**
Fra **Rambøll**

1. Baggrund

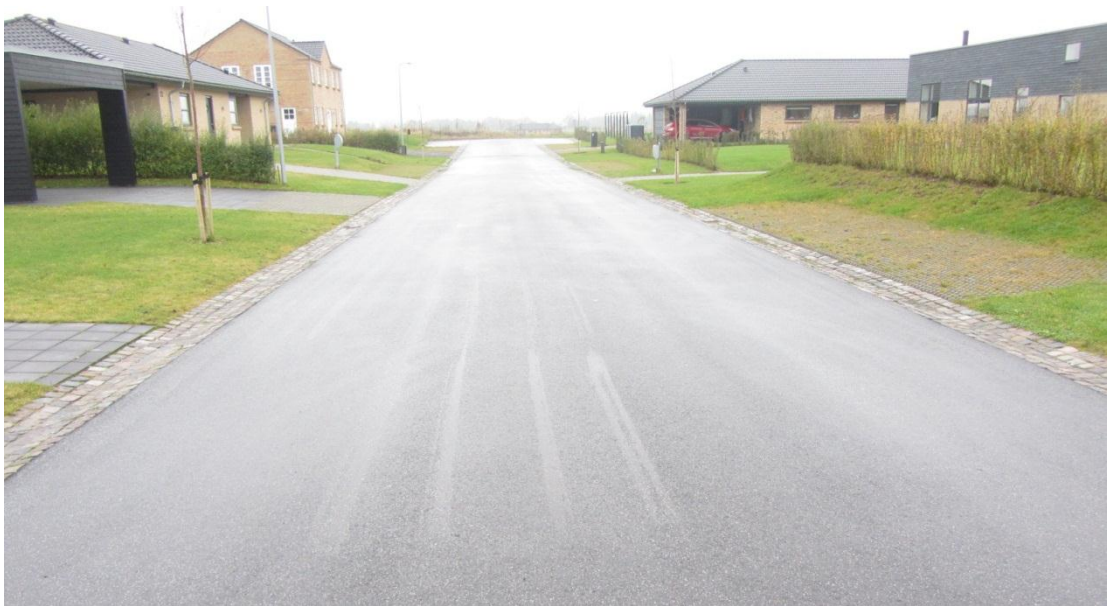
Slidlaget fremstår generelt jævnt og pænt, men med tydelige spor efter tromlens 4 hjul mange steder, se billede 1 og 2.

Disse tromlespor har ingen funktionel indflydelse, men udelukkende æstetisk betydning.

Billede 1 Spor efter tromlens hjul på Adonisvej 14-24

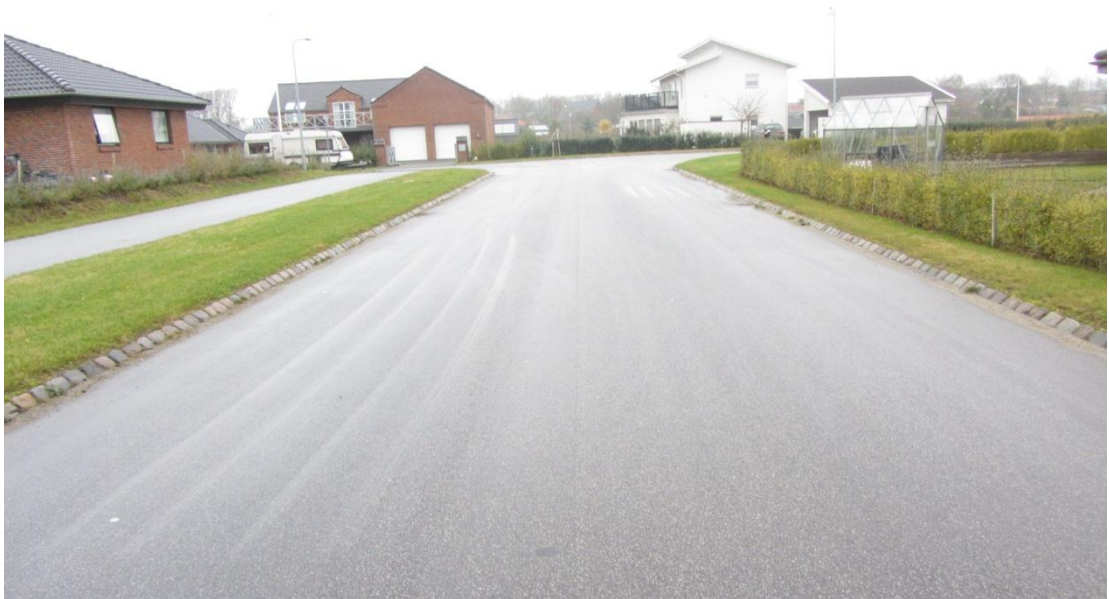
Billede 2 Spor efter tromlens hjul på Adonisvej – stamvejen

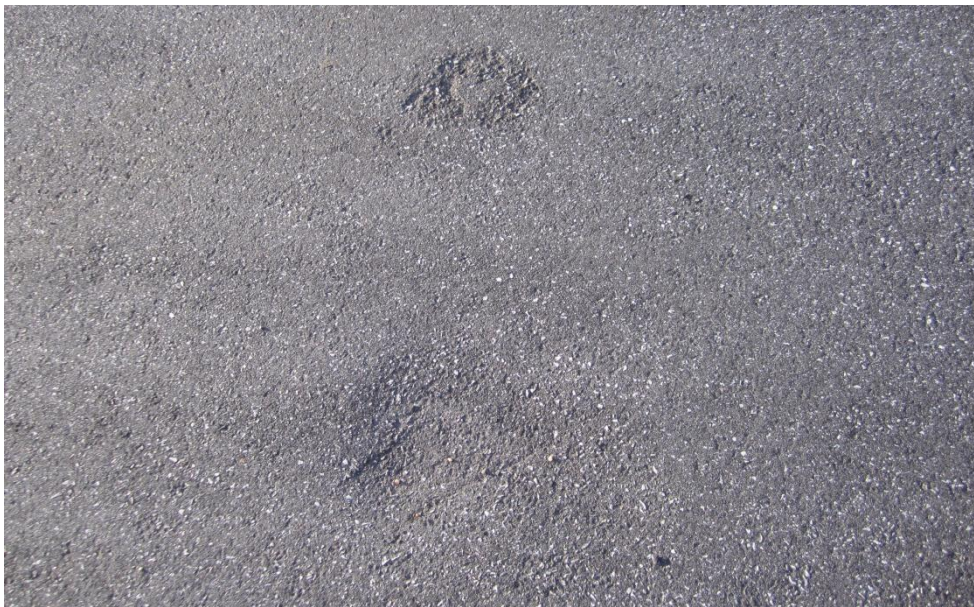
På varme dage kan belægningstemperaturen nå op imod 60 °C. Ved høje temperaturer er belægningen meget følsom overfor vridende trafik. Specielt hvis bilerne holder stille og drejer som en renovationsvogn typisk vil gøre.

I løbet af sommeren 2012 er der opstået vridmærker i belægningen efter renovationsvogne eller andre lastbiler har vendt på vejene. Disse er primært på vendepladser, men findes også ud for enkelte indkørsler, hvor belægningen har været udsat for tung vridende trafik, se eksempler på billede 3 og 4.

Billede 3 Vridninger i belægningen på Adonisvej 79-87

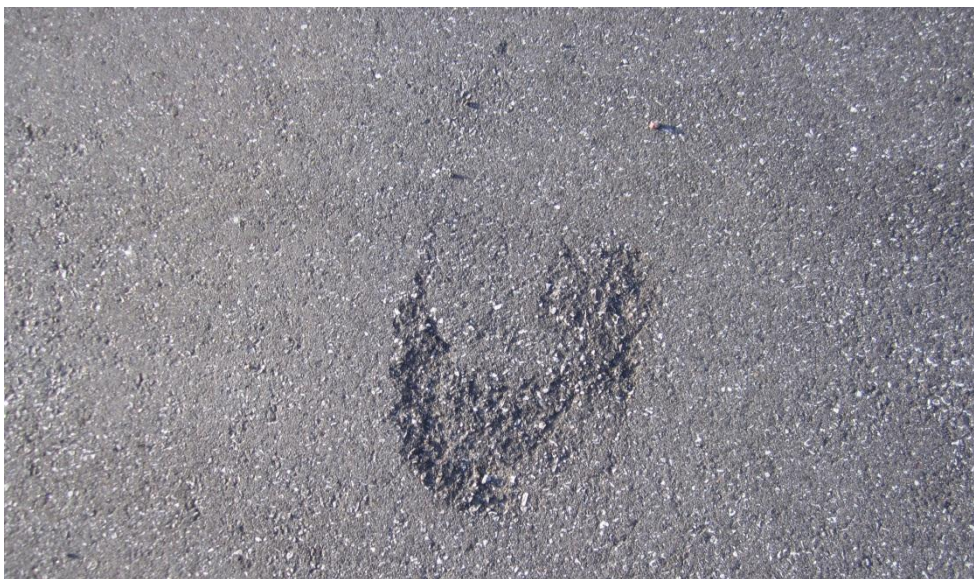
Billede 4 Vridning i belægningen

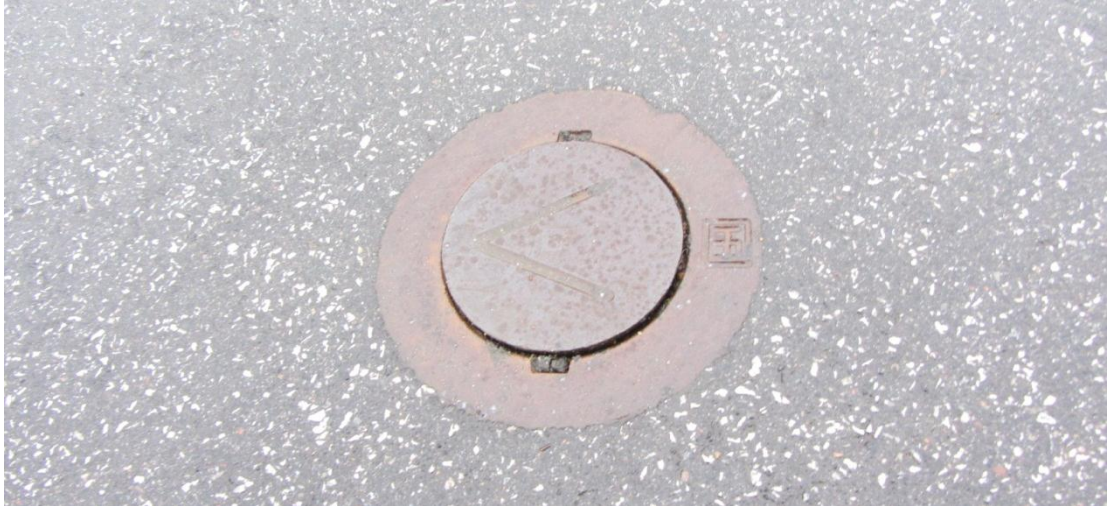
Der er enkelte dæksler, der ikke er ordenligt afrenset efter udlægning af asfalt og som derfor står lidt højt, se billede 5.

Billede 5 Eksempel på dæksel med asfaltrester i mellem karm og dæksel

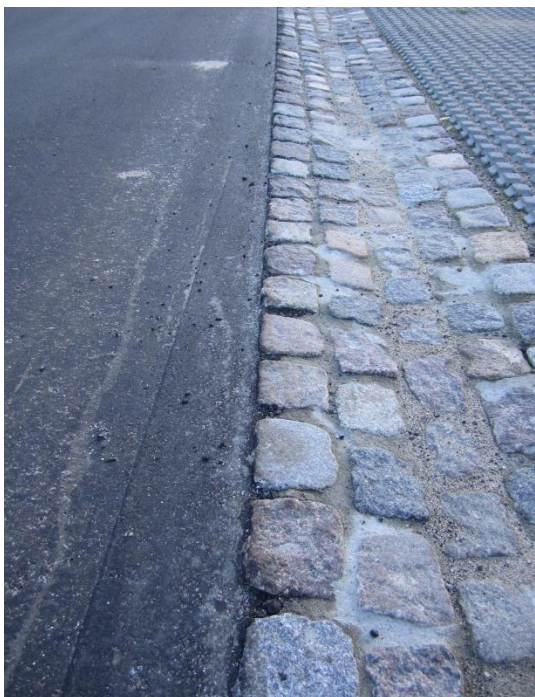
På boligvejene er etableret trug i chaussésten som afvanding, der leder vandet til nedløbsbrønde. Billede 6 viser et eksempel, hvor slidlaget ligger lavt i forhold til truget, og hvor vandet derfor kan have svært ved at komme til truget. I det viste tilfælde vil vandet kunne finde vej i fugerne mellem chausséstenene.

Billede 6 Asfalt er udlagt lavt i forhold til truget

Generelt opfordres til at holde trug fri for ukrudt, så overfladevand kan løbe uhindret i trugene.

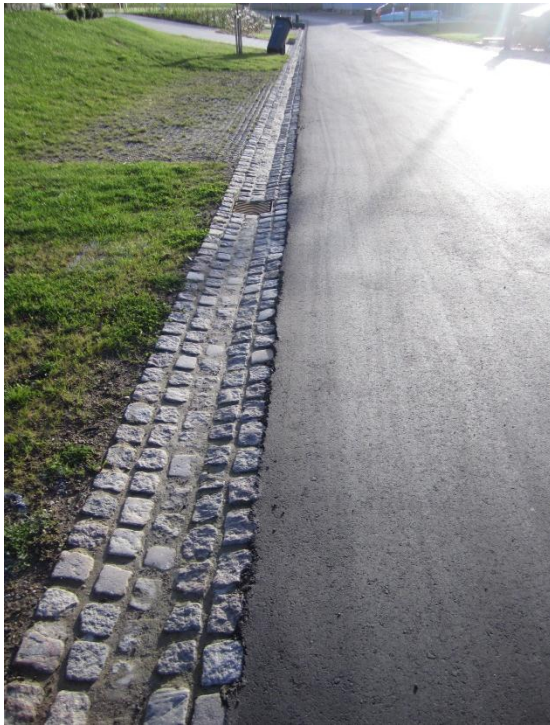
Enkelte steder ligger det til gengæld lidt højere end truget – dette har dog kun en visuel betydning, se billede 7.

Billede 7 Slidlag ligger højt i forhold til trug

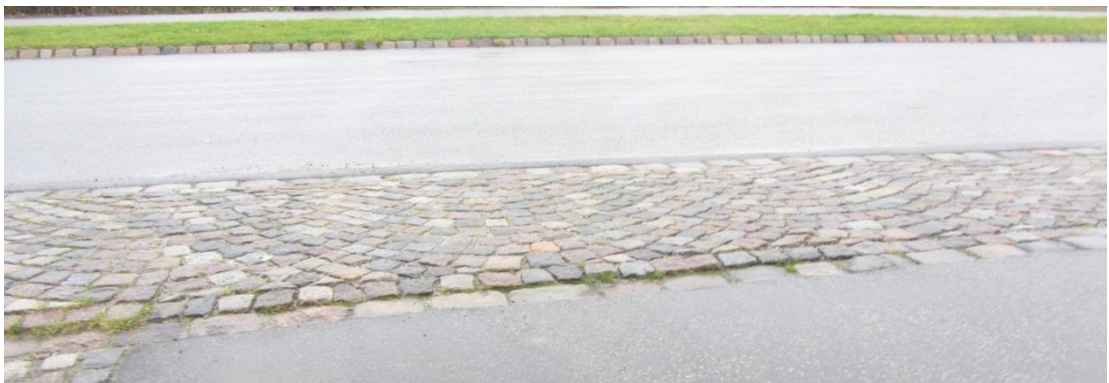
Overkørsler fra stamvej til boligvejene er udført som chausséstenooverkørsler omkranset af et brostensbånd. Flere steder er observeret at chaussésteno ligger højere end brostensbånd. Eksempel er vist på billede 8.

Billede 8 Chaussésteno ligger højt i forhold til brostensbånd ved overkørsel på Adonisvej 45-59

Dette kan have betydning ved snerydning, så chaussésteno bliver skubbet løse.

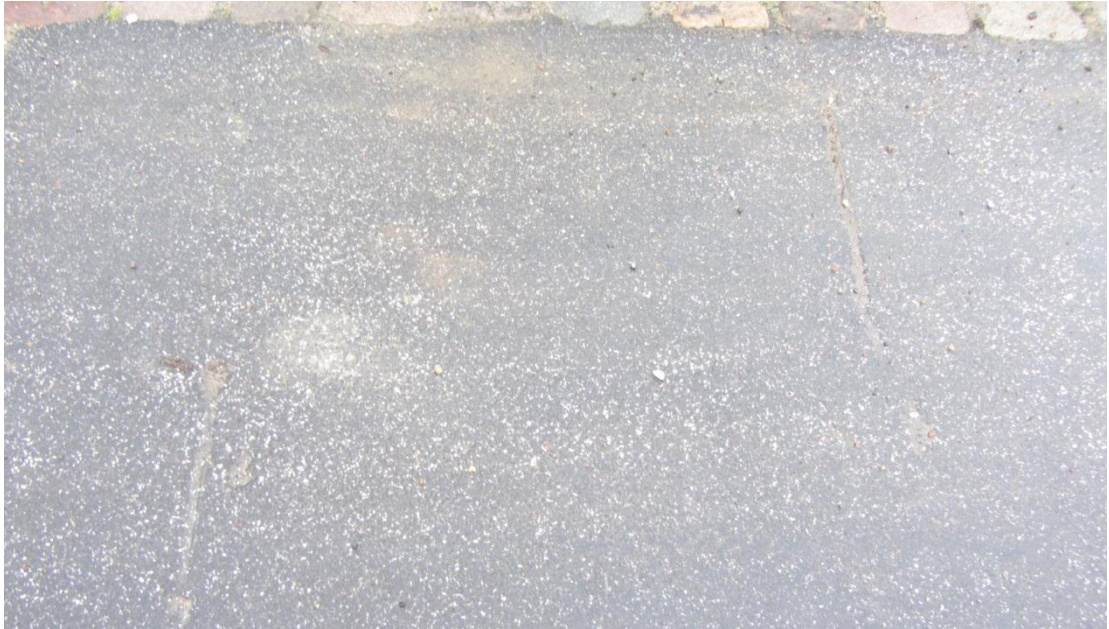
Asfaltbelægninger er ikke egnede til at modstå vedvarende eller store punktbelastninger. Ved stillestående belastninger kan der forekomme deformationer i asfaltbelægningen - såkaldte indtryksmærker, se eksempel på billede 9.

Billede 9 Indtryksmærker fra henstilling af ting på kørebanen

Hvis det er nødvendigt at henstille materialer eller køretøjer med støtteben på belægningen, anbefales det at fordele trykket ved hjælp af plader eller andet egnet materiale.

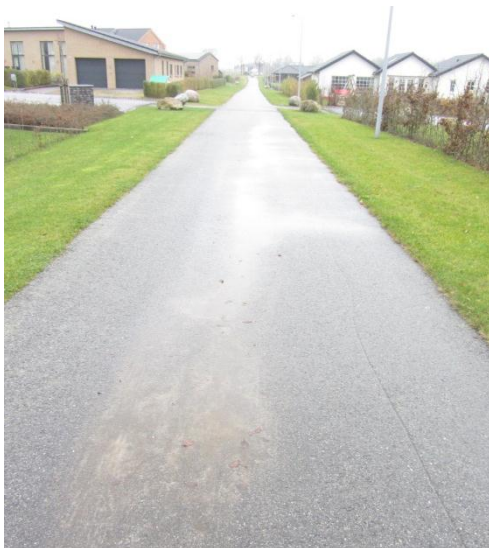
Enkelte steder er der truffet lunger i belægningen, se eksempel på billede 10.

Billede 10 Lunker med vandansamling på sti

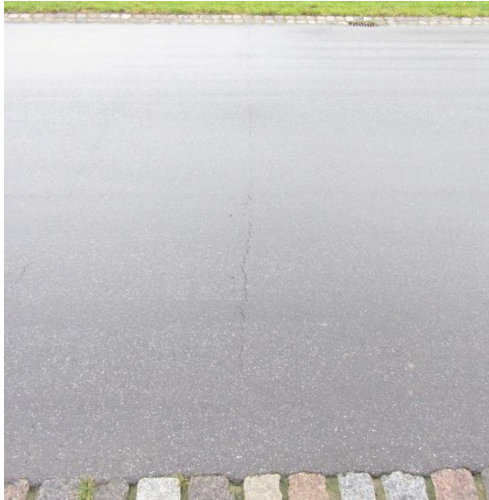
På boligvejen Medeavej 2-14 er der observeret en gennemslagsrevne i det nye slidlag, der går tværs over hele vejen, se billede 11. Den gennemgående revne ses cirka midt i billedet, mens der anes en anden revne til venstre i billedet. Dette kan indikere, at den måske stammer fra gravearbejde efter en ledningsrende.

Billede 11 Gennemslagsrevne

Revnen bør forsegles.

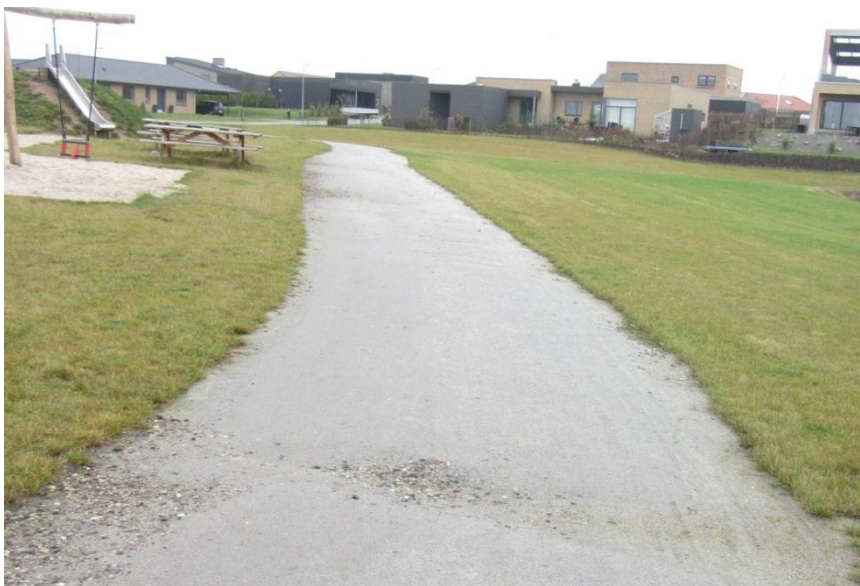
Sti mellem Adonisvej 61-77 og den asfalterede sti i eget tracé, der ikke fremgår af planen, er udlagt i grus. Grusstien ligger med lidt huller og spor efter rindende vand, se billede 12.

Billede 12 Grussti mellem Adonisvej og Medeavej

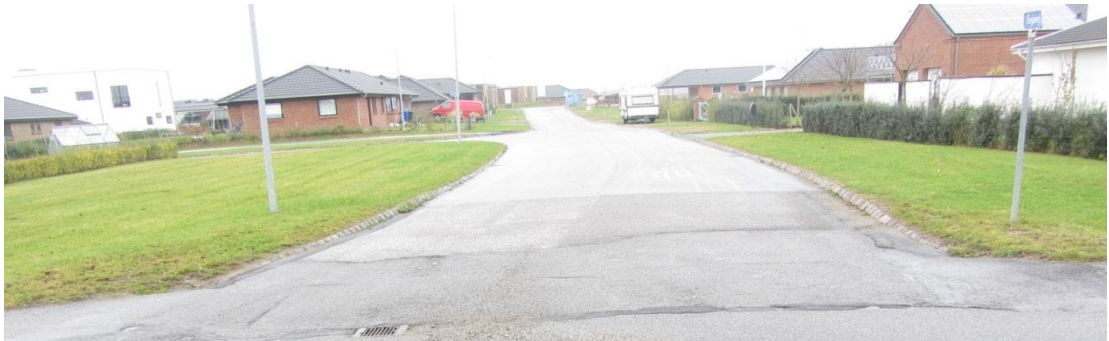
På de udleverede vejplaner fra Vejle Kommune er projekteret en sti og fortov langs den nordlige side af Trojavej og sti langs den sydlige del. Disse er dog ikke udført som Trojavej ser ud i dag, se billede 13.

Billede 13 Ingen stier eller fortove langs Trojavej

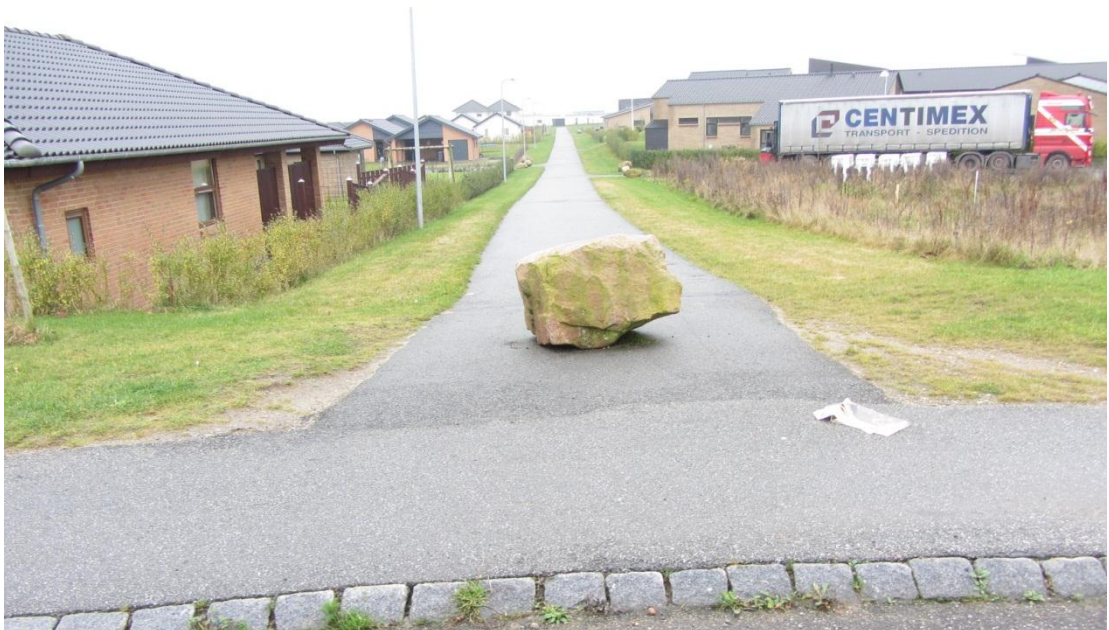
Der er etableret en sti på 3 m langs Adonisvej. Der er ikke etableret skiltning, men den er bred nok til at kunne anvendes som dobbeltrettet fællessti. Det samme gælder for den sti, som løber i eget tracé gennem det grønne bælte mellem boligvejene, se billede 14.

Billede 14 Sti i eget tracé mellem boligveje

I stedet for den kampesten, der ses på billede 14 forslår trafiksikkerhedsrevisoren, at der etableres en forskudt cykelbom med refleks.
