TRAFIKSIKKERHED I PLANETBYEN

Projekt **Gennemgang af trafikikkerhed i Planetbyen**
Kunde **Grundejerforeningen**
Notat nr. **2**
Dato **2016-08-18**
Til **Trafikudvalget**
Fra **Christian Sellebjerg**

1. Gennemgang af området

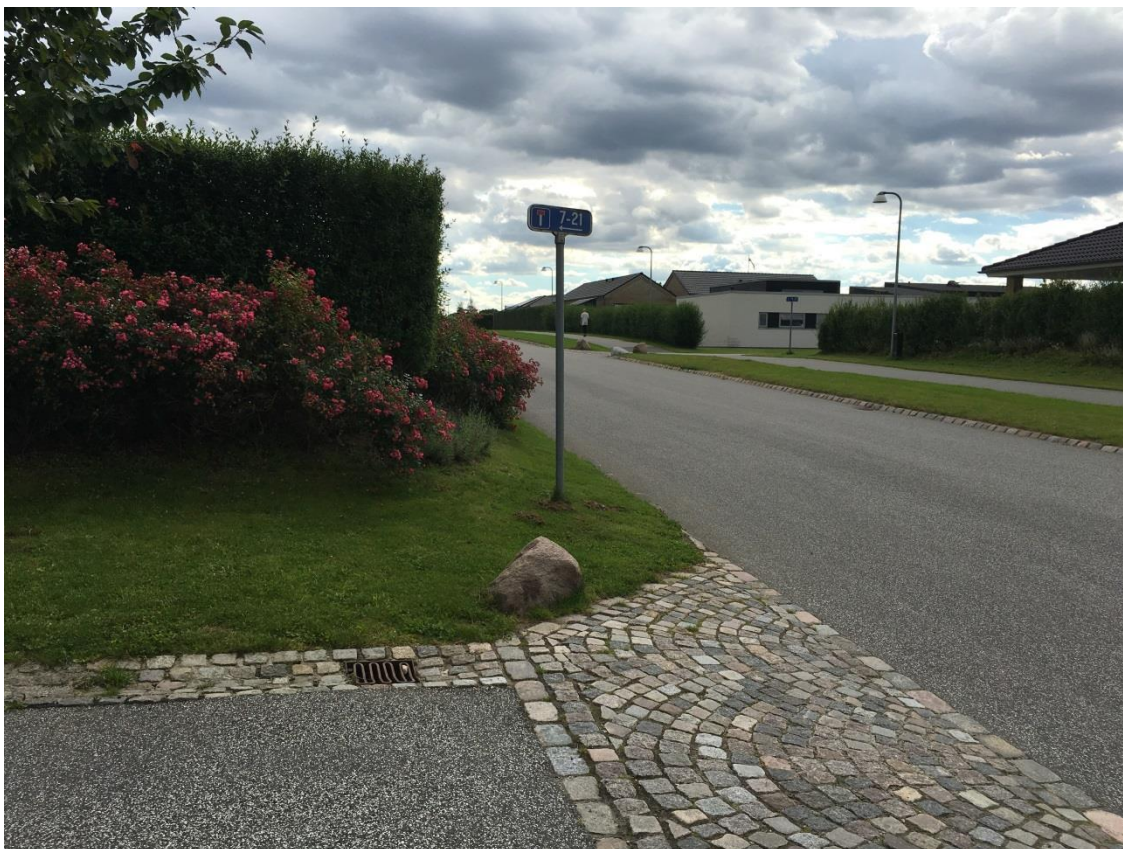
Generelt er der rigtig dårlig oversigt fra de østlige sideveje på Adonisvej. Lokalplanens bestemmelser omkring beplantning overholdes ikke, hvilket er meget kritisk. Der er således dårlig sammenhæng mellem de til rådighed værende oversigtsarealer og den skilte hastig på stamvejen (50 km/t). Forholdene vurderes kun at blive værre i takt med den "ulovlige" beplantning øges i omfang og størrelse. Adonisvej er retlinjet på 380 meter og har en bredde på 7,0 meter. Begge forhold kan medføre højere hastigheder end 50 km/t, selvom hastighedsmålerne ikke indikerer at høje hastigheder er et generelt problem.

Vejregler anbefaler en sigt på 95 m ad stamvejen, målt 2,5 m fra vigelinjen (kanten af stamvejen) fra sidevejene. Der blev målt en sigt ned til 20 meter.

Billede 1. Meget ringe oversigt fra sidevejen Adonisvej 7-21 mod syd ad stamvejen.

Få at modvirke fremtidige uheld er det bydende nødvendigt at få genetableret oversigtsarealerne i krydsområderne iht. lokalplanens bestemmelser. For at få opbakning til sagen og for at få taget hånd om problemet kunne der arrangeres en fælles arbejdsdag, hvor der lejes container til haveaffald, og hvor beplantning kunne omplaceres eller fjernes i fællesskab.

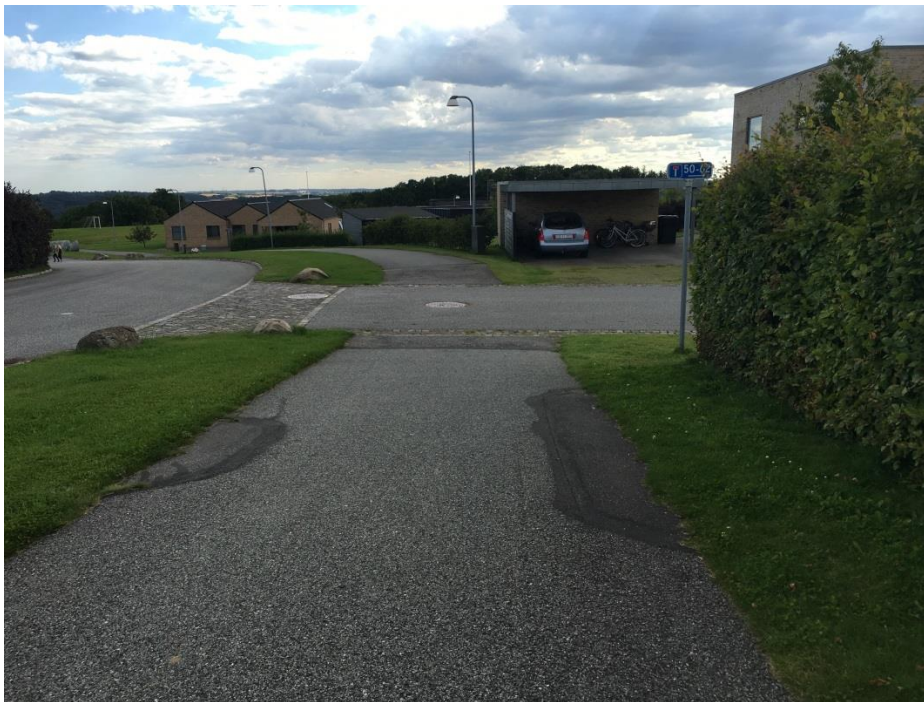
Jf. vejreglerne skulle stierne have en sigt på 28 meter, målt 8 meter tilbage fra stiens krydsning med sidevejene ved plant terræn. Ved flere sideveje kan cyklister først se ned ad en sidevej 2-3 meter før krydsningen, hvilket medfører at cyklister ikke kan nå at bremse op for en bil fra sidevejene. Forholdet forværres de steder, hvor stien hælder ned mod sidevejene, idet faldet øger kravet til oversigten fra de 28 meter til omkring 34 meter.

Billede 2. Der burde være oversigt 8 meter tilbage fra sidevejen på fællestien, men på flere sideveje var der først sigt 2-3 meter inden krydsningen. Vigepligtsforholdene er ikke let forståelige for cyklister.

Skulle bilerne på sidevejene nå at erkende og standse for en cyklist på stien langs stamvejen, burde der være en oversigt for bilerne på 43 meter, målt 2,5 meter tilbage fra stiens krydsning med sidevejen. Der blev målt oversigt ned til ca. 10 meter.

På fællestien kan der etableres hjaltænder for at tydeliggøre vigepligten. Der eventuelt suppleres med rumlestriber i en kileform, se Billede 4, som gør cyklisterne opmærksom på deres vigepligt, sænker deres hastighed og "presser" cyklisterne lidt mod stamvejen, hvorved sigten til/fra sidevejen øges.

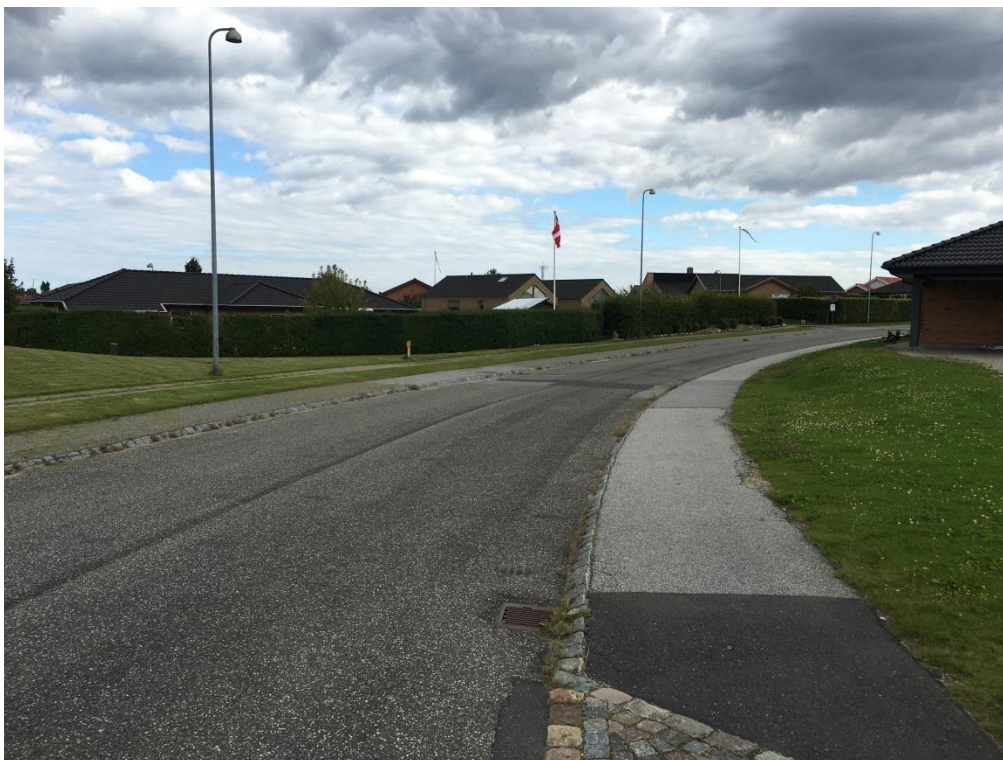
Det er ikke hensigtsmæssigt for fodgængere at krydse Gaiavej ved Gaiahuset, idet sigten er lidt under den anbefalede, for at biler med 50 km/t ikke skal bremse for krydsende fodgængere. Bilerne har den nødvendige stopsigt frem mod krydsningspunktet.

Billede 3 Sigten for fodgængere, som ønsker at krydse Gaiavej ved Gaiahuset, er lidt under den anbefalede grundet huset i kurven.

Der kunne med fordel etableres en sti – evt. blot en grussti fra rundkørslen ned til Gaiahuset, hvorved krydsningsbehovet ved Gaiahusets indkørsel mindskes. En hastighedsnedsættelse til 40 km/t på Gaivej vil betyde, at den anbefalede sigt vil være til stede ved krydsningen.

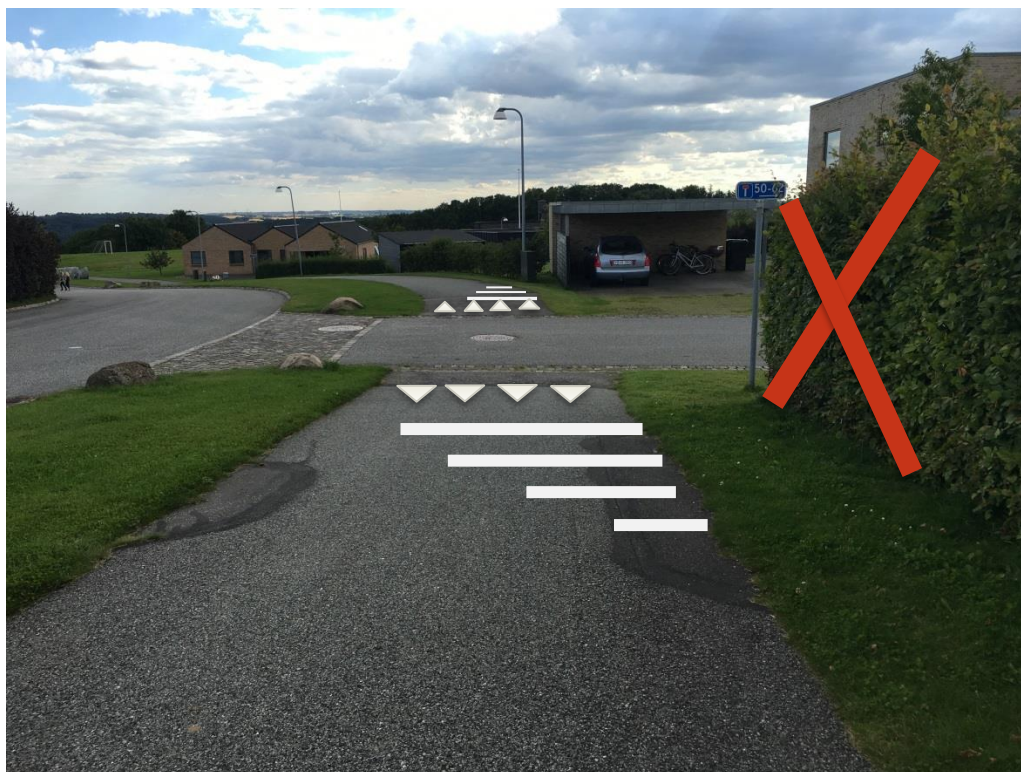
Billede 4 Forslag til forbedring af forhold på fællestien; fjernelse af beplantning og rumlestriber i kileform.
