Arbejdsgruppe: Trafikudvalg

Gruppens mission:  
At reducere risikoen for uheld i vores boligområde!

Præsentation  
opdateret den 20.  
feb. 2017

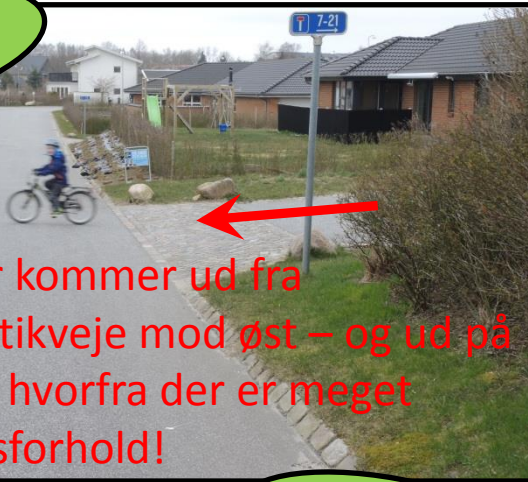
Zone 1

Cyklister der kommer ud fra Adonisvejs stikveje mod øst – og ud på stamvejen – hvorfra der er meget ringe udsigtsforhold!

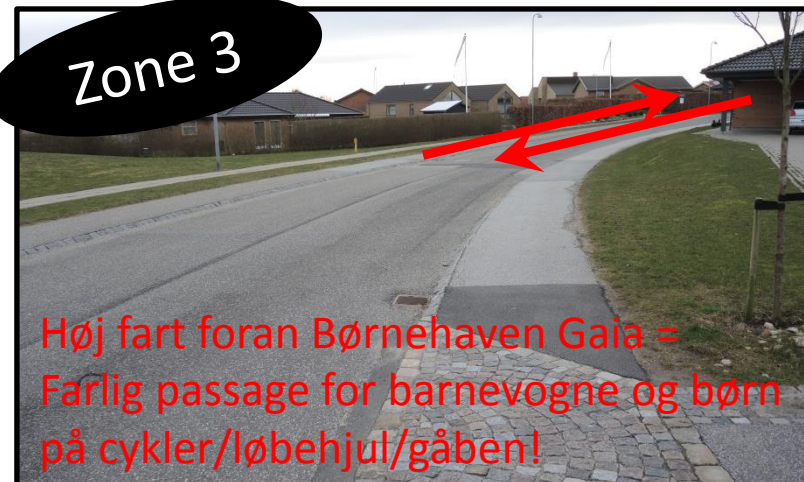
Zone 3

Høj fart foran Børnehaven Gaia = Farlig passage for barnevogne og børn på cykler/løbehjul/gåben!

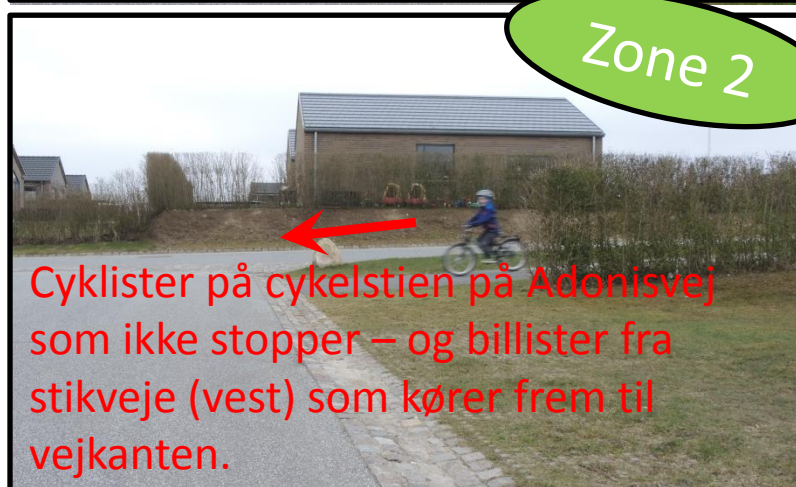
Zone 2

Cyklister på cykelstien på Adonisvej som ikke stopper – og billister fra stikveje (vest) som kører frem til vejkannten.

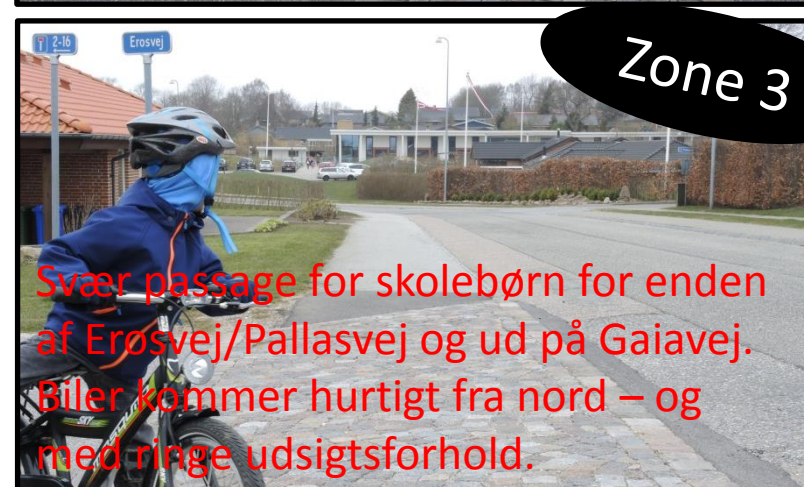
Zone 3

Svær passage for skolebørn for enden af Erosvej/Pallasvej og ud på Gaiavej. Biler kommer hurtigt fra nord – og med ringe udsigtsforhold.

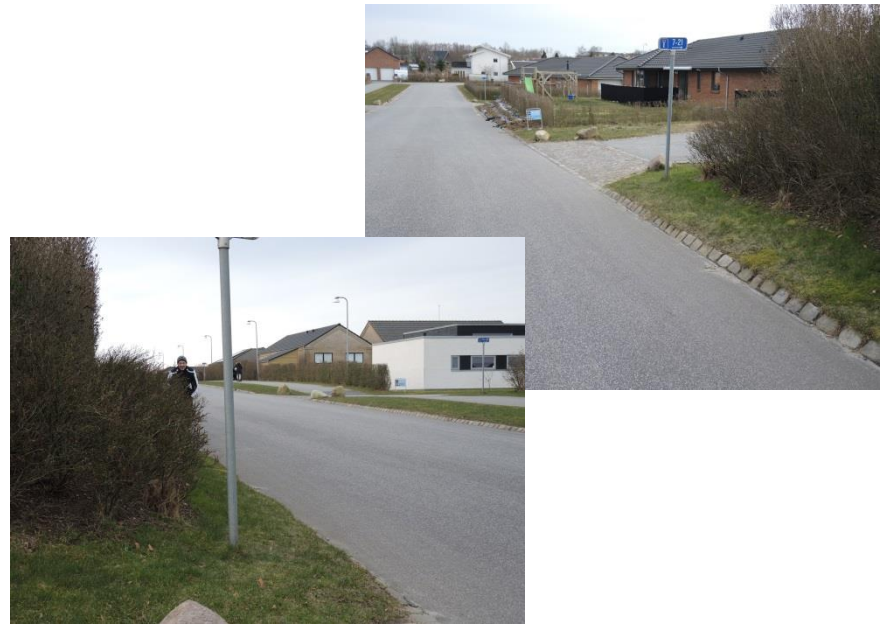
Eksempler på udsigtsforhold fra stamvej til vestvendt stikvej – og omvendt. Udsigten fra stikvejen lever ikke op til vejreglernes krav om, at der skal være 83 meter udsyn på stamvejen (2,5 meter inde på stikvejen i 1,0 meters højde).

Vi er enige om, at børn bør stoppe ved vigepligt. Men faktum er blot...de husker det ikke altid. Der observeres jævnligt børn som smutter ud på vejen, og der høres jævnligt hårde opbremsninger. Årsagen kan desuden være, at der ikke er hjaltænder, men kun brosten. I november 2016 havde vi en ulykke, hvor en dreng på 10 år blev ramt af en bil!
